**USINA DE TRAIÇÃO
A EVOLUÇÃO DA REAÇÃO ÁLCALI-AGREGADO (RAA)
NOS ÚLTIMOS 20 ANOS**

Corrado Piasentin

IEME BRASIL LTDA.

EMAE

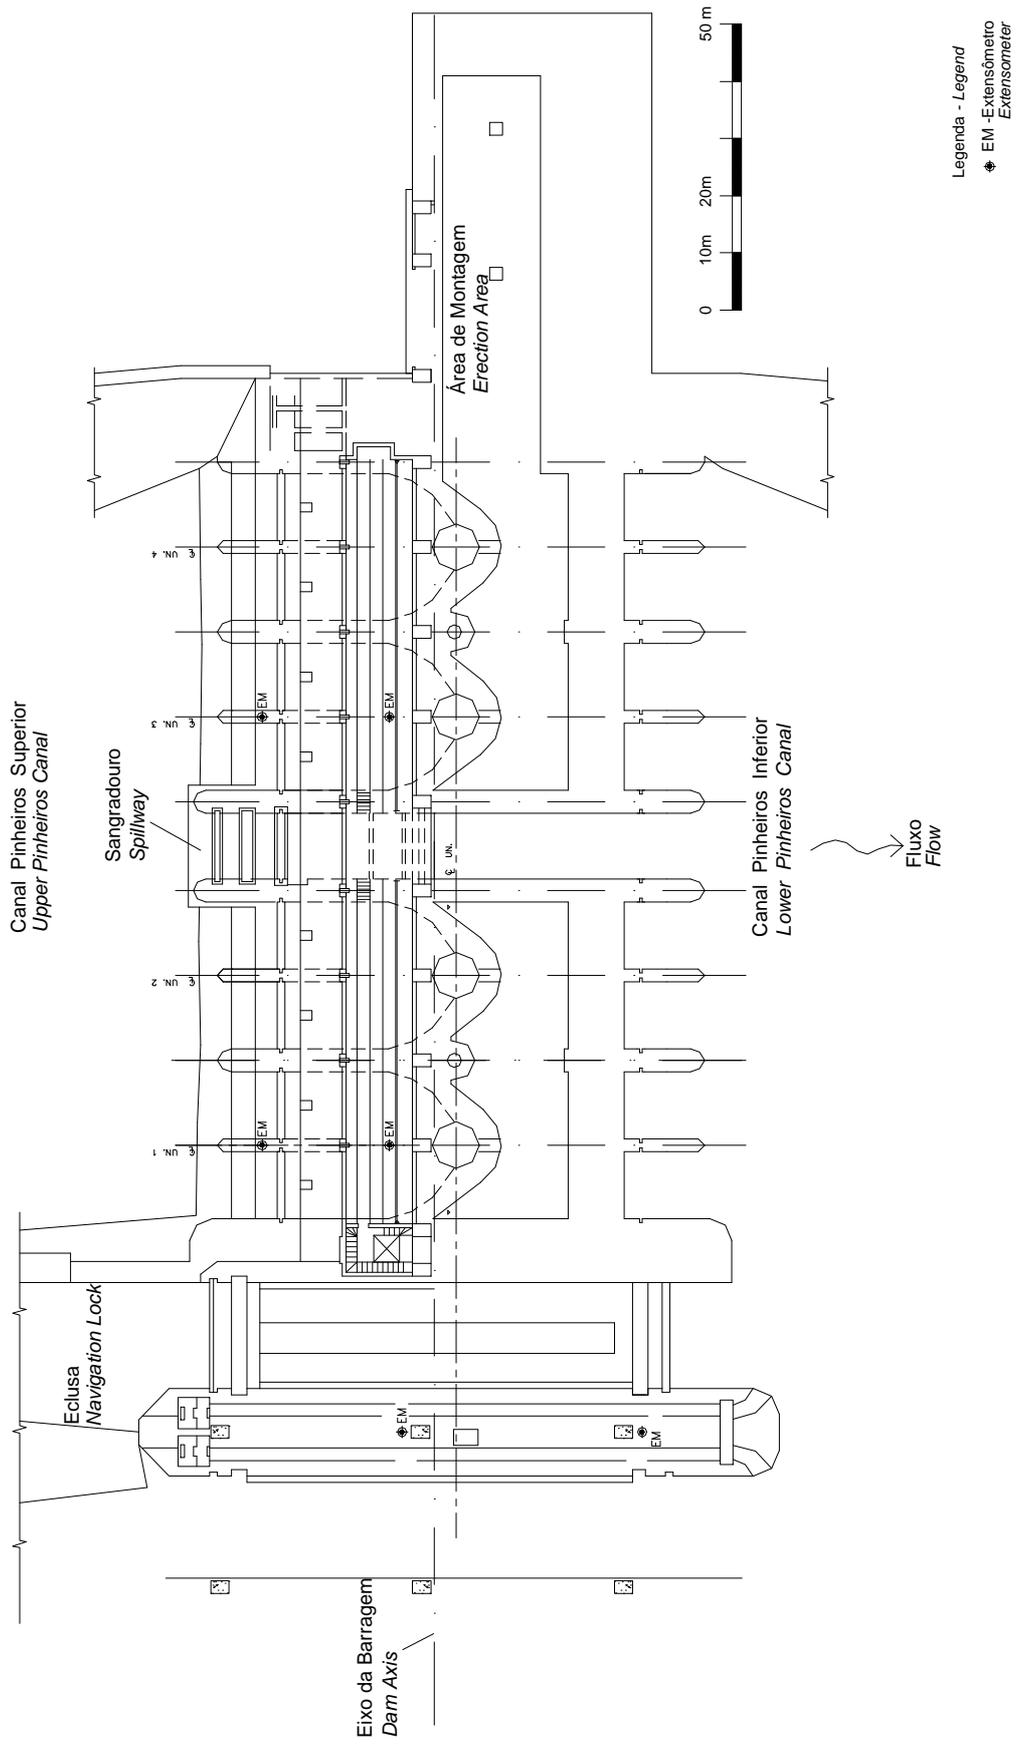
FIGURA 1 – Usina de Tração - Planta

A usina é uma estrutura de concreto de gravidade maciça (Figura 1), com altura máxima de 24 m, constituída de 4 blocos abrigando as quatro unidades, um bloco central com o descarregador de fundo (sangradouro), uma eclusa na direita hidráulica e a área de montagem na margem esquerda. Os blocos das unidades tem 13 m de largura e o do sangradouro 6,80 m.

Os extensômetros verticais simples e múltiplos instalados nas estruturas, os quais permitiram medir as expansões do concreto e os recalques nas fundações, são mostrados nas Figuras 1, 2 e 3.

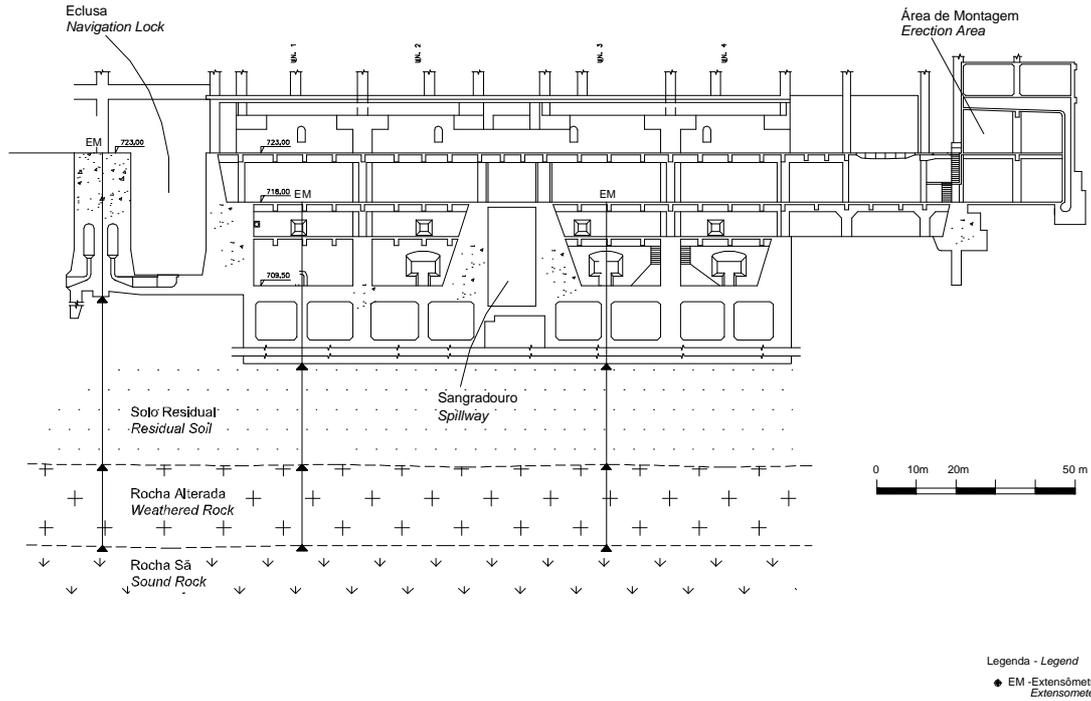
FIGURA 2 – Usina de Tração – Seção Longitudinal

As fundações (Figuras 2 e 3) são constituídas de silte arenoso a argiloso compacto, solos residuais produtos da alteração de rocha magmática. A rocha são mergulha em direção à ombreira leste (direita), sendo encontrada na profundidade de 4 m na ombreira oeste e 22 m na ombreira leste. O trecho das fundações com características menos favoráveis situa-se em correspondência à margem direita, onde há aluviões recentes.

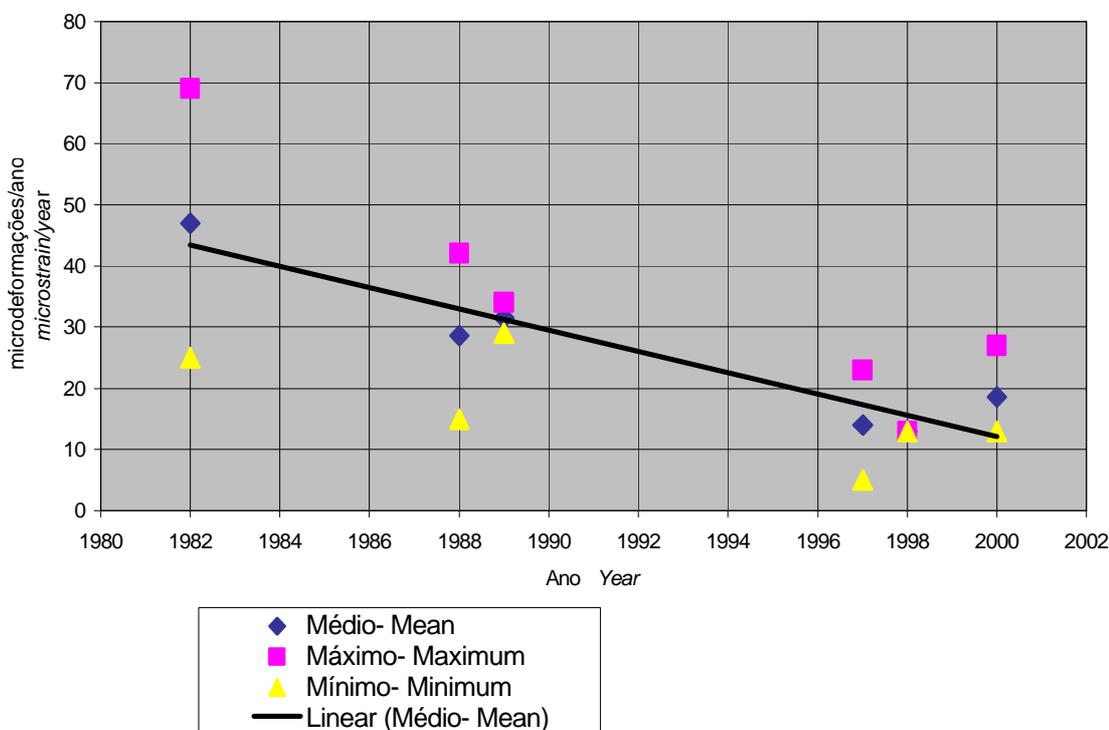
FIGURA 4 – Taxa de expansão do concreto

Estes resultados indicam uma tendência de decréscimo das deformações constante e coerente em todos os blocos.

Os valores desta tabela são mostrados no gráfico da Figura 4, onde a reta de tendência dos valores médios indica claramente o decréscimo da taxa de expansão do concreto com valores atuais abaixo de $20 \times 10^{-6}/\text{ano}$.
